# INSURE

## STRATEGI FÖR UNDER- SÖKNINGAR

Södra Stranden, Motala kommun

## **SUMMARY - INVESTIGATION STRATEGY FOR THE PILOT AREA, SÖDRA STRANDEN, MOTALA MUNICIPALITY**

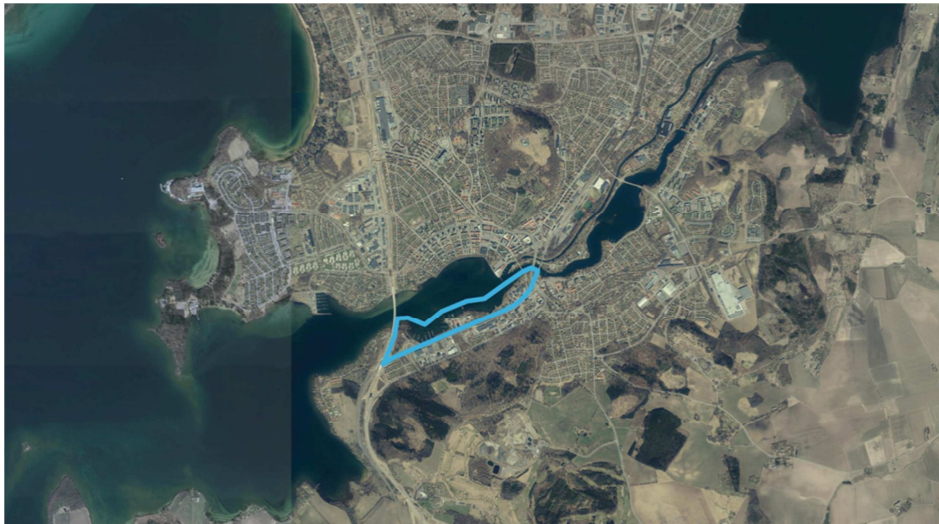
Figur 1 Pilotområdets lokalisering utmed Motalavikens södra strand

Pilotområdet Södra stranden utgörs av 21 fastigheter belägna utmed Motalavikens södra strand. Området avgränsas av rv 50 och Motalabron i väster, järnvägen i söder och Vadstenavägen i öster. För undersökningar i området har vägar, järnvägar, vatten och viss naturmark uteslutits.

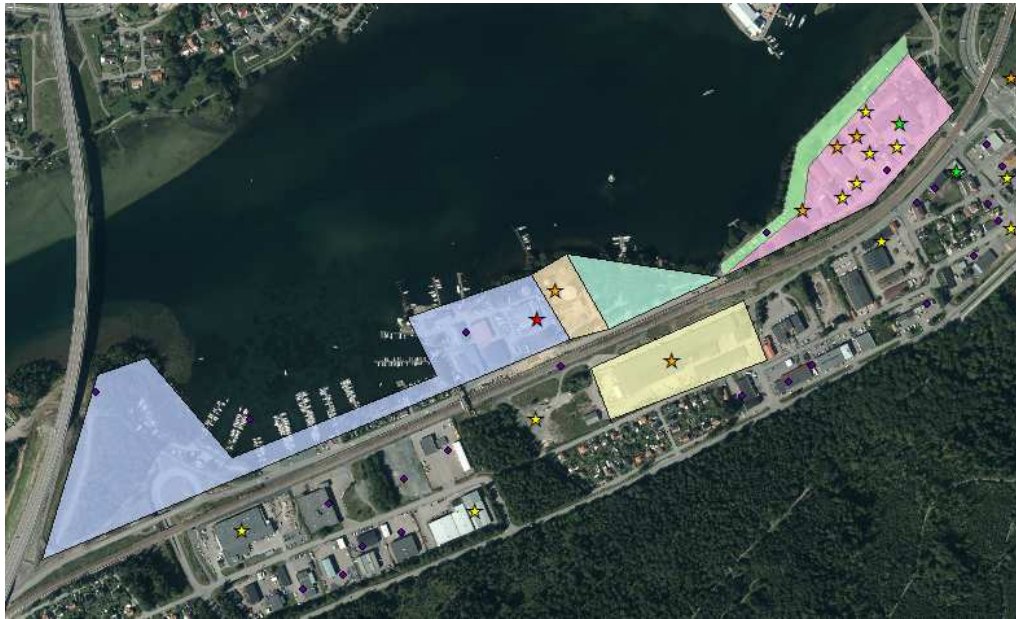
Figur 4 Delområden i undersökningsstrategi för Södra stranden

tidigare deponi. I planprogrammet ses detta som ett omvandlingsområde med allt större grad av bostäder i framtiden. Vid kommande riskbedömning tillämpas därför KM-ändamål för detta delområde, rosa område figur 2.

Utmed vattnet planeras ett gångstråk, se grönt område bild 2, för vilket MKM-ändamål gäller.

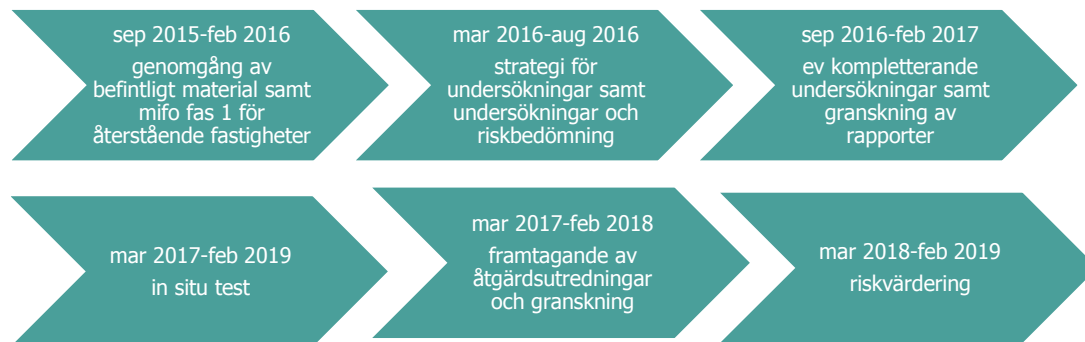
Figur 6 Tidschema över planerade moment för att kartlägga föroreningarna på södra stranden.

Tidsschemat ovan visar de olika momenten som är planerade för att utreda föroreningsbilden på Södra stranden. Denna strategi omfattar de första tre delmomenten. Inom projektet INSURE är det även planerat för arbete med åtgärdsutredningar och riskvärderingar. En del i projektet är att utföra ansvarsutredningar för att i framtiden ha möjlighet att få till efterbehandlingsåtgärder. I nuläget är ansvarsbilden ännu inte utredd.

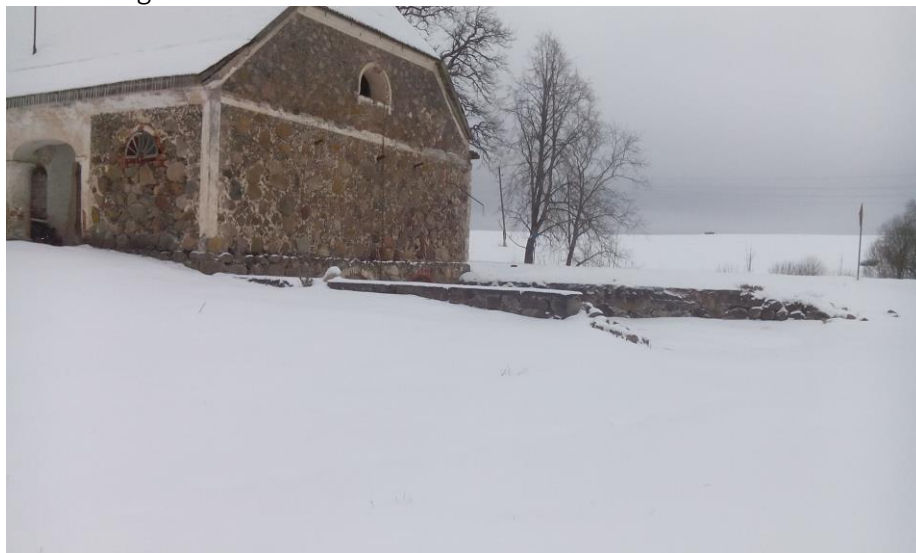
attēls Nr. 2

Izpētes darbu objekts.

Urbumi veikti vijušās ēkas piebūves pamatu perimetrā (skat. 2. attēlu) Tā kā jebkāda veida piesārņojums, kas būtu radies no dažādu piesārņojuma aģentu (minerālais mēslojums, pesticīdi, insekticīdi, u.c.) uzglabāšanas un pārkraušanas konkrētajā objektā galvenokārt būtu akumulēts augsnes virskārtā un samērā sekli iegulošajā gruntsūdenī, tālākai testēšanai laboratorijā tika nogādāts paraugs no augsnes virsējā slāņa (0-0.4 m dziļums).

Tikai vienā no urbumiem (centrālajā objekta daļā) urbšanas darbi veikti līdz 5.0 m dziļumam un konkrētajā urbumā arī ierīkota gruntsūdens monitoringa aka.

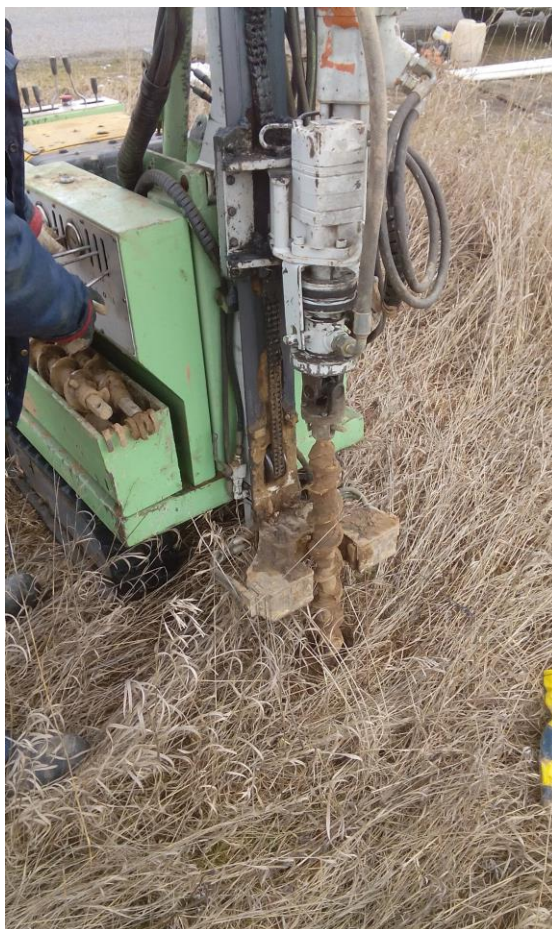
attēls Nr. 2

Urbšanas darbi objektā

Darbos izmantota „Fraste” Terra-In pašgājēja urbšanas iekārta.

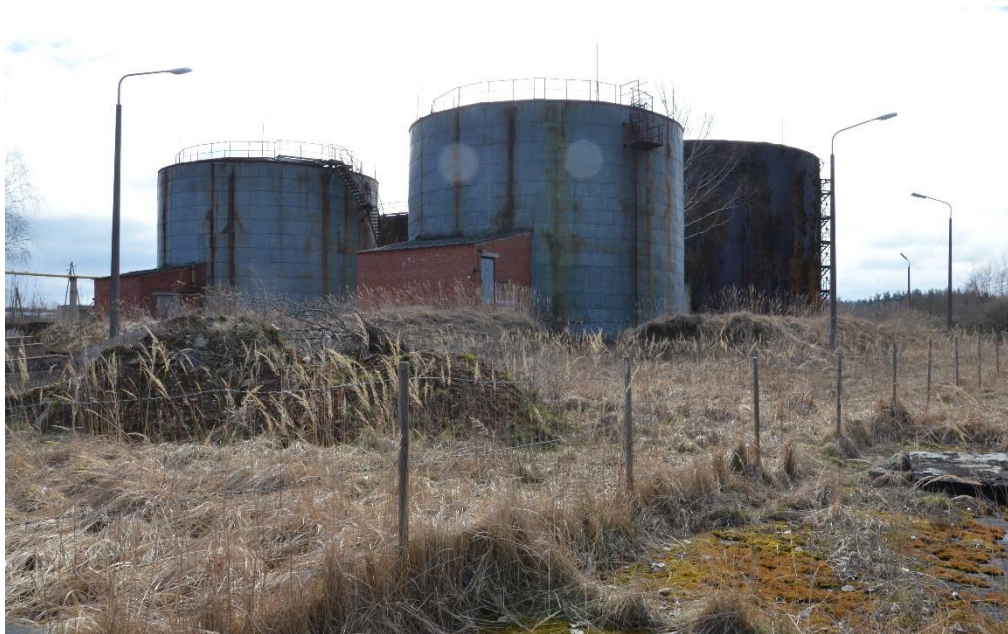
*Attēls Nr. 2 Mazuta uzglabāšanas tvertnes*

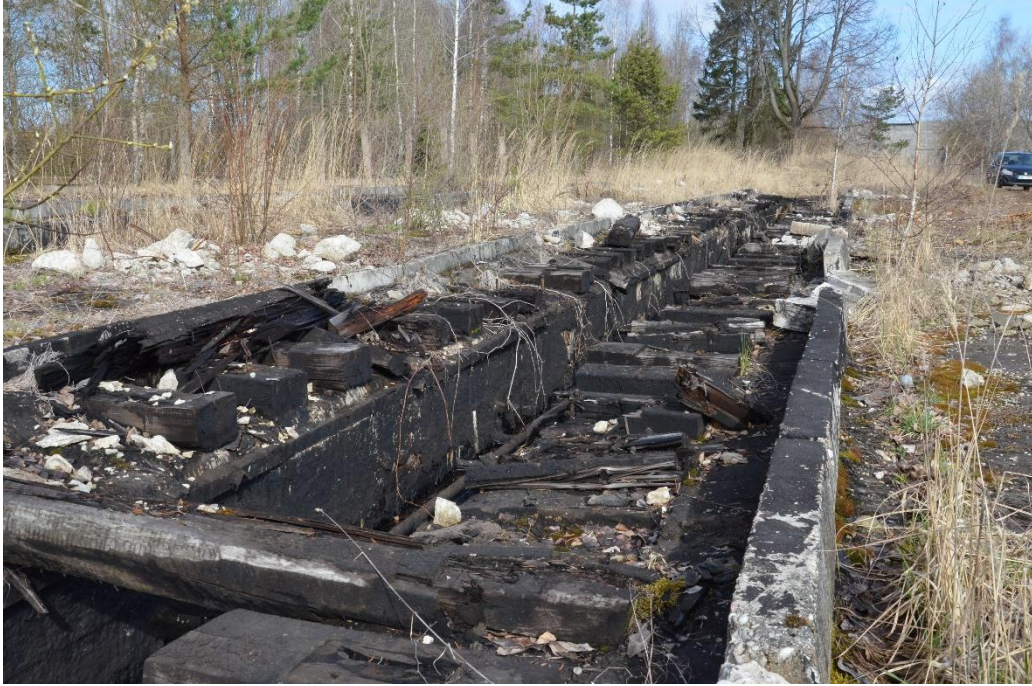
*Attēls Nr. 3 Dzelzceļa estakādes pazīmes ar redzamiem mazuta nolijumiem.*

Arī tā laika būvniecības darbu kvalitāte (augsts brāķa procents), bieži vien rada labvēlīgus apstākļus mazuta noplūdēm no izbūvētās infrastruktūras- pieredze rāda, ka apakšzemes tvertnes nav nekādā veidā hidroizolētas, bieži vien ne tikai saliekamo dzelzsbetona konstrukciju, bet arī cauruļvadu savienojumi nav hermētiski, līdz ar ko var uzskatīt, ka lielākas, vai mazākas noplūdes šajā objektā ir notikušas visu tā ekspluatācijas laiku.

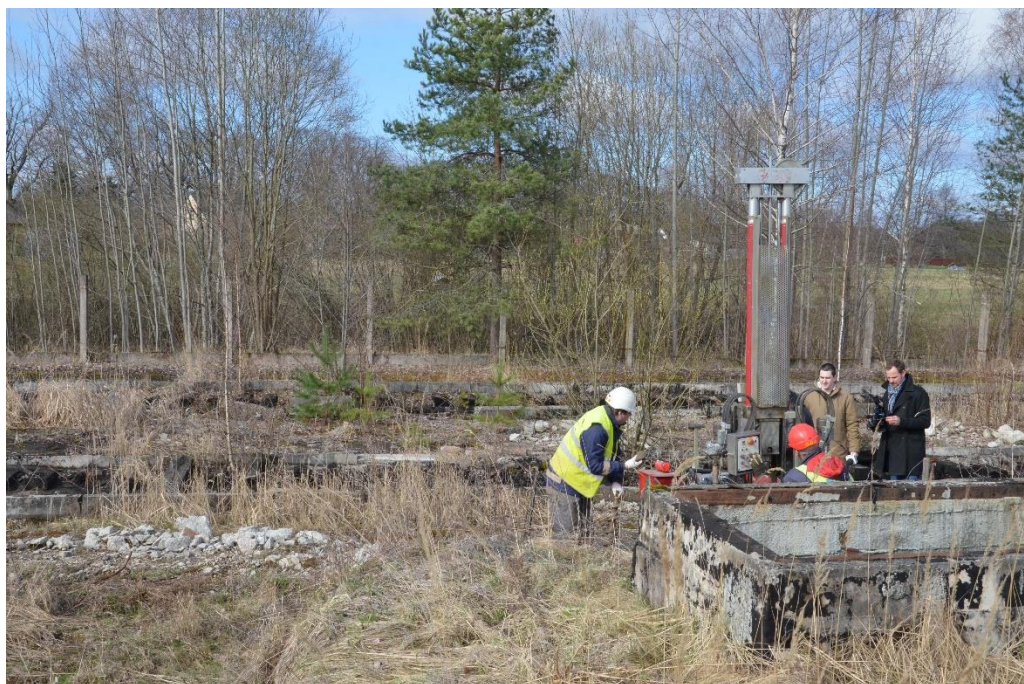
*Attēls Nr. 6 Testa urbuma ierīkošana augsta piesārņojuma riska zonā – starp estakādi un pieņemšanas kameru*

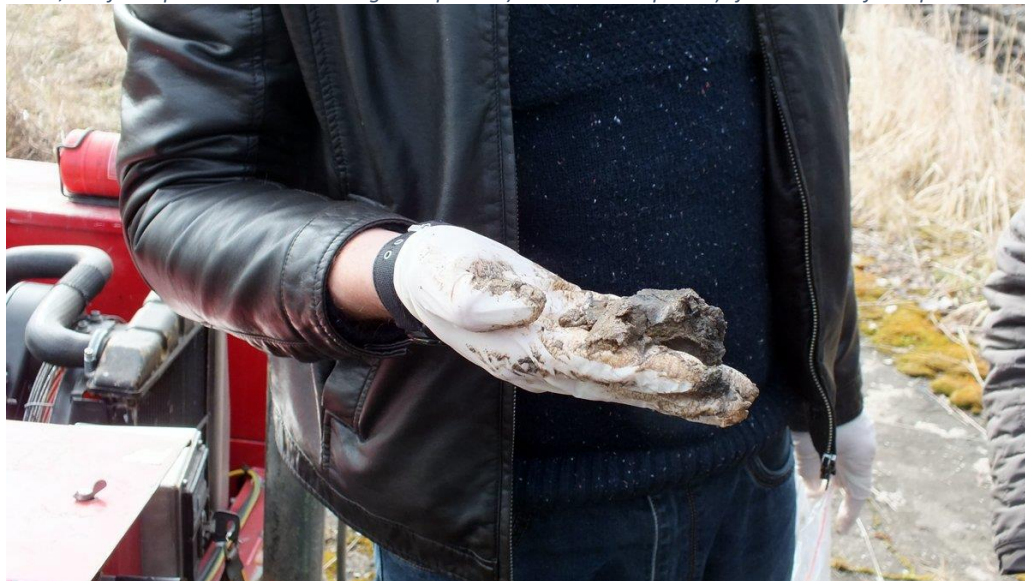
Attēls Nr. 7 Organoleptiski konstatējams piesārņojums ar naftas produktiem grunts paraugā aptuveni 1,5 m dziļumā pie mazuta pieņemšanas tvertnes

*grunts aerācijas un gruntsūdens līmeņa svārstību zonā (0.7-1.5m dziļumā), kur tas būtu nonācis infiltrējoties no apakšzemes komunikācijām – veicot testa urbumu objektā šajā intervālā jau organoleptiski (smaka, krāsa, naftas produktiem raksturīgais spīdums) konstatēts piesārņojums ar naftas produktiem.*

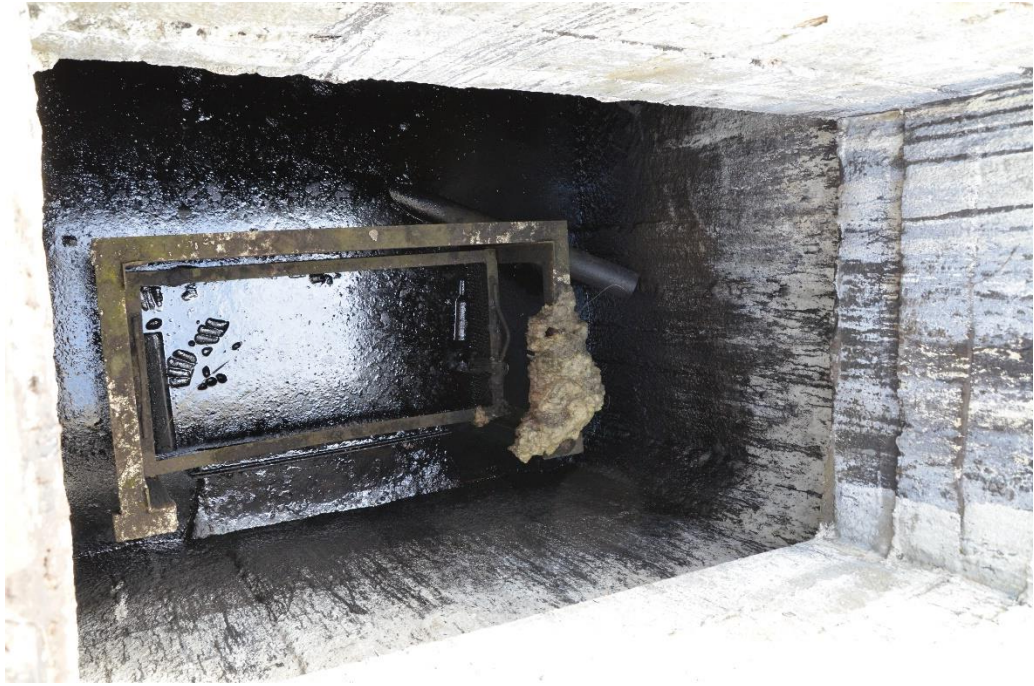
*Attēls Nr. 8 Mazuts "tīrā veidā" pieņemšanas kamerā.*
