# **REPORT ON EFFECTIVENESS OF DECONTAMINATION METHOD USED IN PILOT-TEST**

**At the object**  
**Former Heavy Fuel Oil Facilities of *Valmieras Siltums, Ltd.***  
**Dzelzceļa Street 9, Valmiera**

# **FINAL REPORT**

## **ON SOIL AND GROUNDWATER MONITORING**

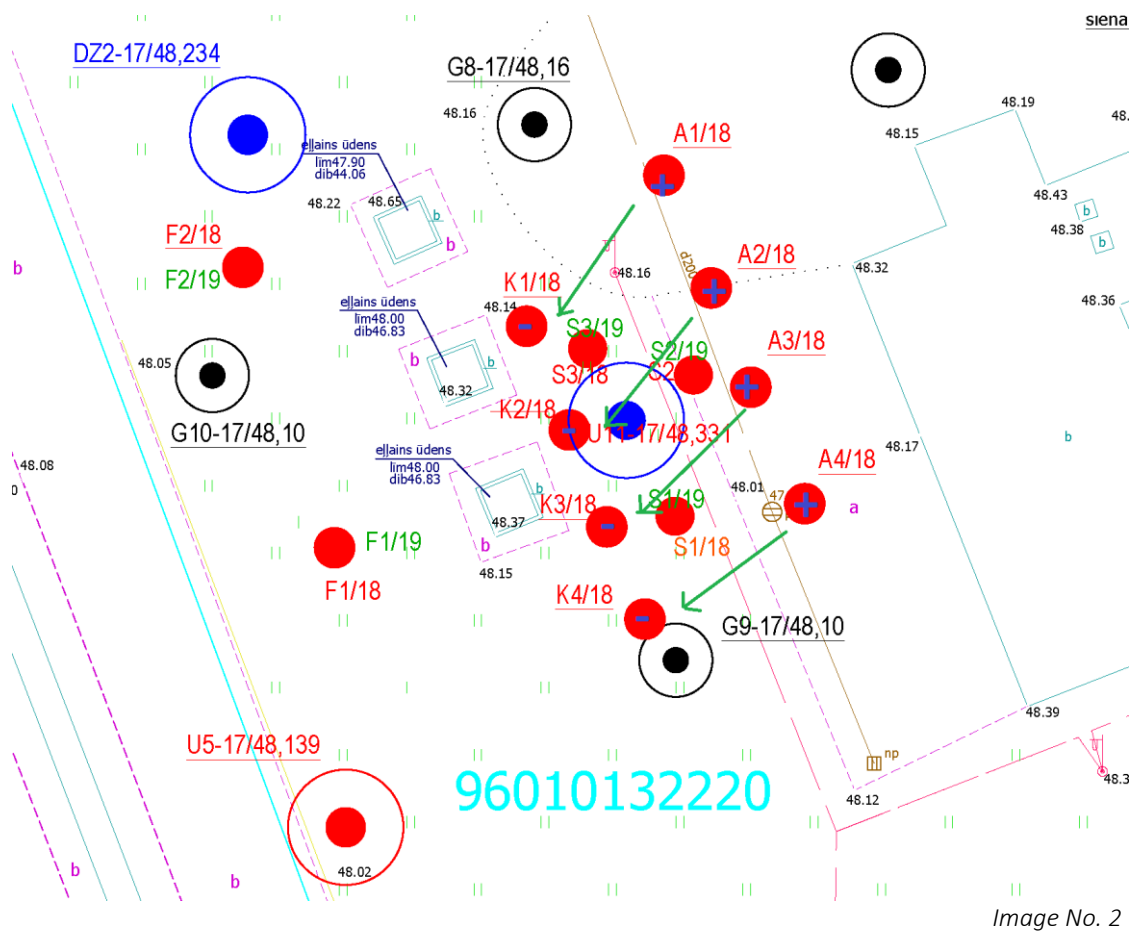
The principal plan of decontamination method used

The working principle of methods used is generally simple- contamination of oil products has an organic origin, therefore, it degrades naturally with time. It is done by reprocessing local bacterial cultures. However, natural degradation processes are slow, especially in anaerobic environment, thus, natural bacterial activity is stimulated using electrokinesis with direct current, additional nutrients ( ammonium nitrate solved in water) and biological detergent (cyclodextrin), which helps to free the soil particles from oil products.

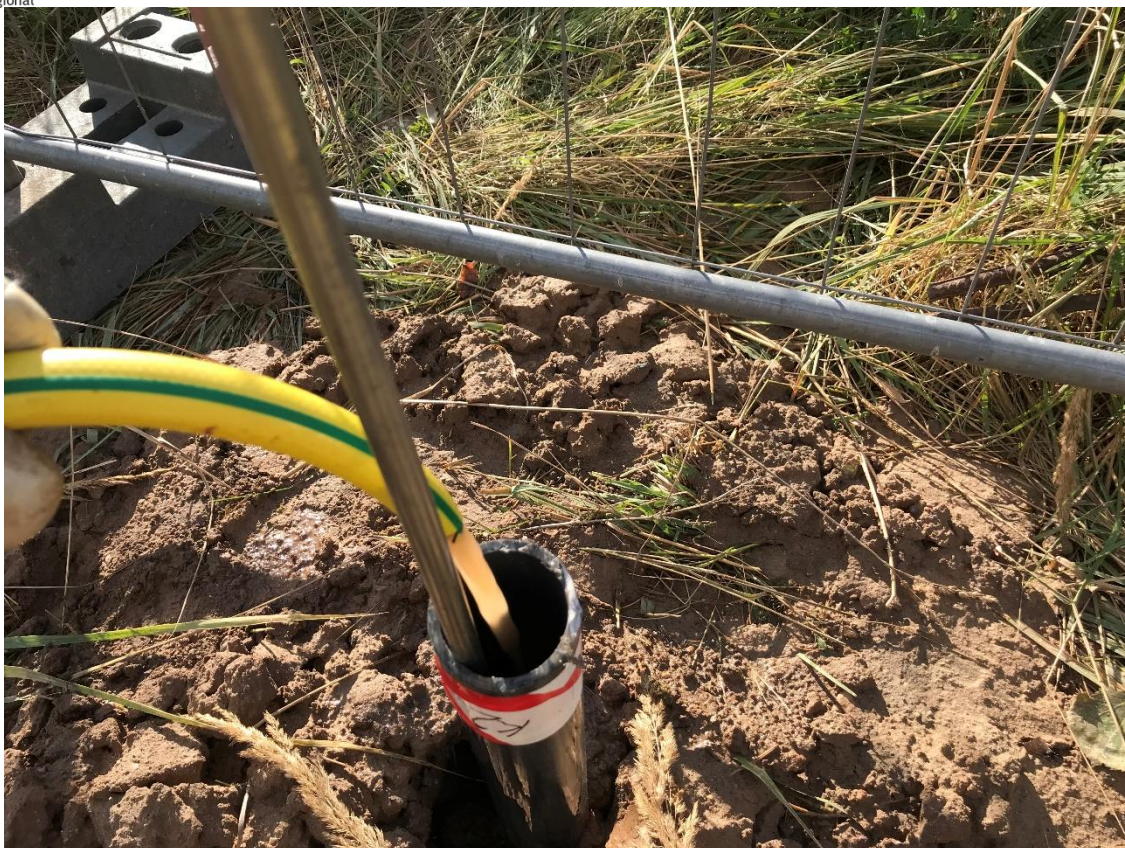
*Image No. 3*

Nutrient/ detergent solution injection in cathode borehole (K2)

Negative direct current pole was attached to the cathode rod, but the positive pole was attached to the anode rod. Electron movement is happening from anode to cathode up to depth of 4 m in soil, this should theoretically help to transport the dissolved nutrients from anode wells to cathode wells. During electrokinesis process, heat is released, which is an additional factor that helps bacteria and micro-organisms to increase the size of their populations.

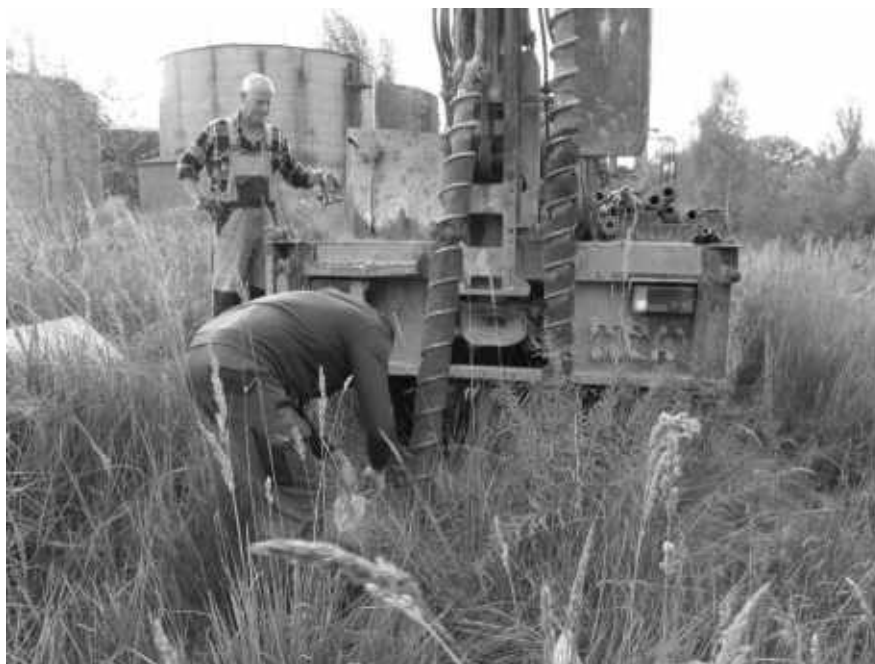
Image No. 1

Soil sampling at the object, fall, 2018.

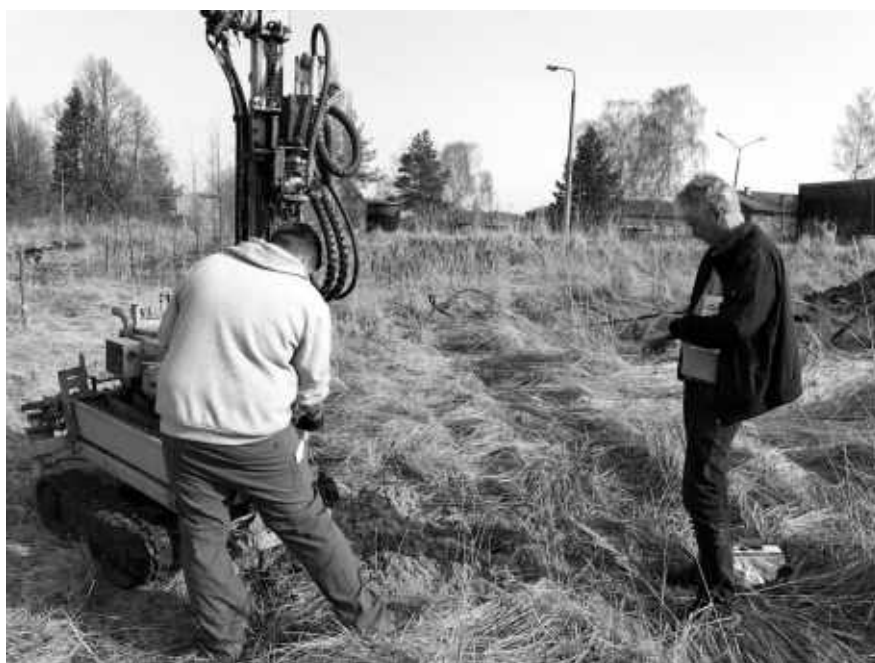
Image No. 2

Soil sampling at the object, spring, 2019.

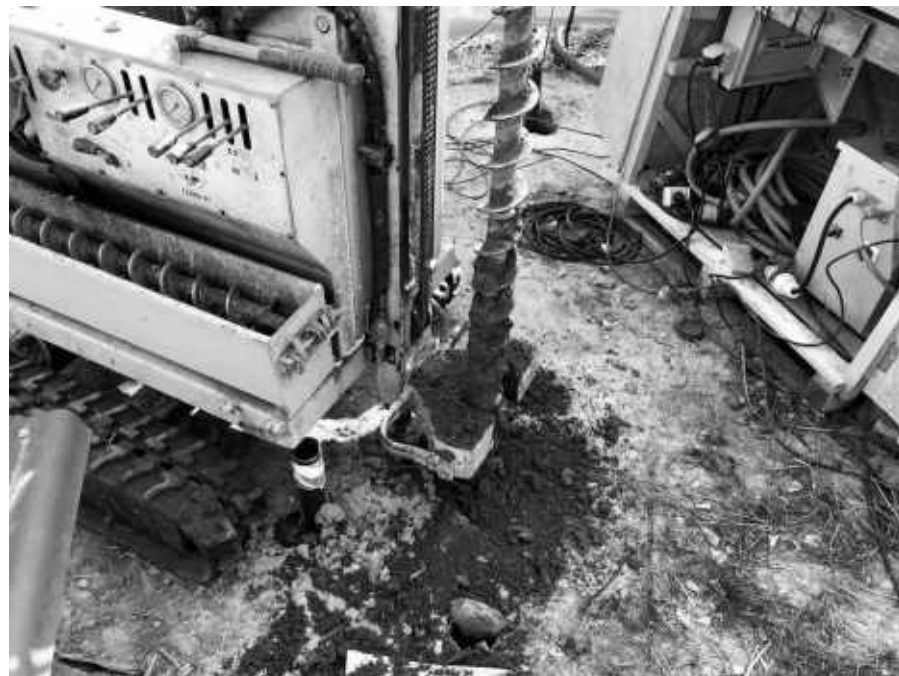
Image No.1

Drilling works using "Fraste Terra- In"

The following devices/rigs and methods have been used for the works: *Fraste Terra- In* and drilling machine *Nordmeyer DSB 3.1/5*. The method used was spiral drilling with the D of 100mm and 136 mm, class C and D samples.

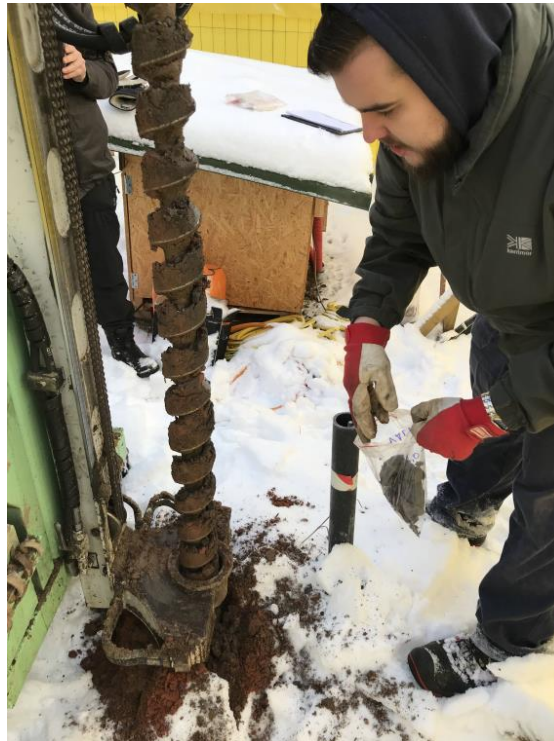
Image No. 1

Soil sampling at the object on 15/01/2019

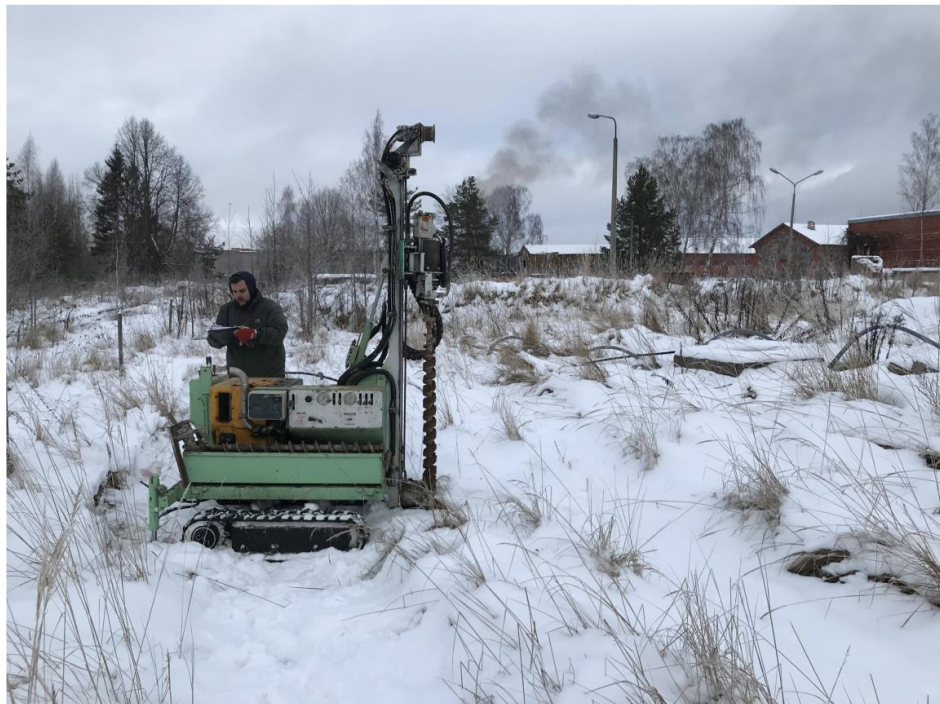
Image No. 2

Drilling works with the equipment/ mechanic drilling rig “Fraste Terra- In”

1. *Fraste Terra- In* , spiral drilling with the D of 100mm.

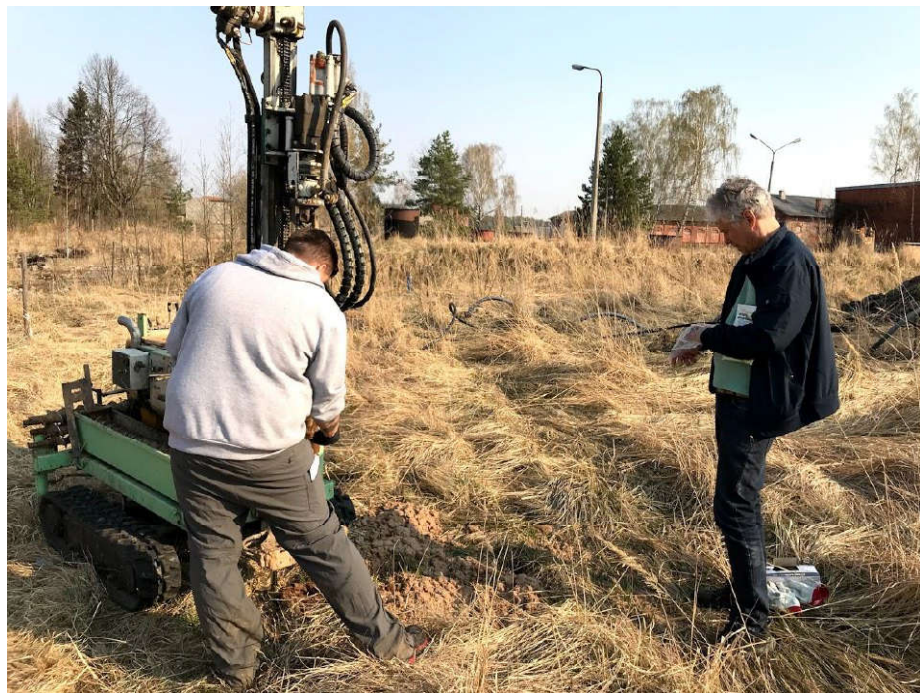
*Image No. 1*

Collection of soil samples at the object on 24.04.2019.
