# REPORT SITE INVESTIGATIONS AND RISKASSESSMENT

Deliverable D.T1.2.1 and D.T1.2.2

## Miljötekniska markundersökningar inom Motalavikens södra strand

### Motala kommun, Motala

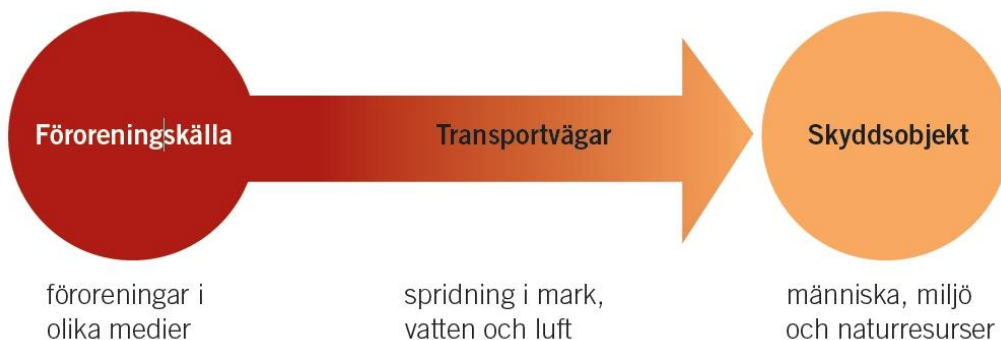
Figur 3. Orsakssambanden mellan en förorening och dess potentiella negativa effekter (Naturvårdsverket 2009a).

För att en miljö- eller hälsorisk skall föreligga krävs i första hand en föroreningskälla. Utöver det måste det finnas transportvägar och en receptor, det vill säga ett skyddsobjekt som kan påverkas av källan, se figur 3.

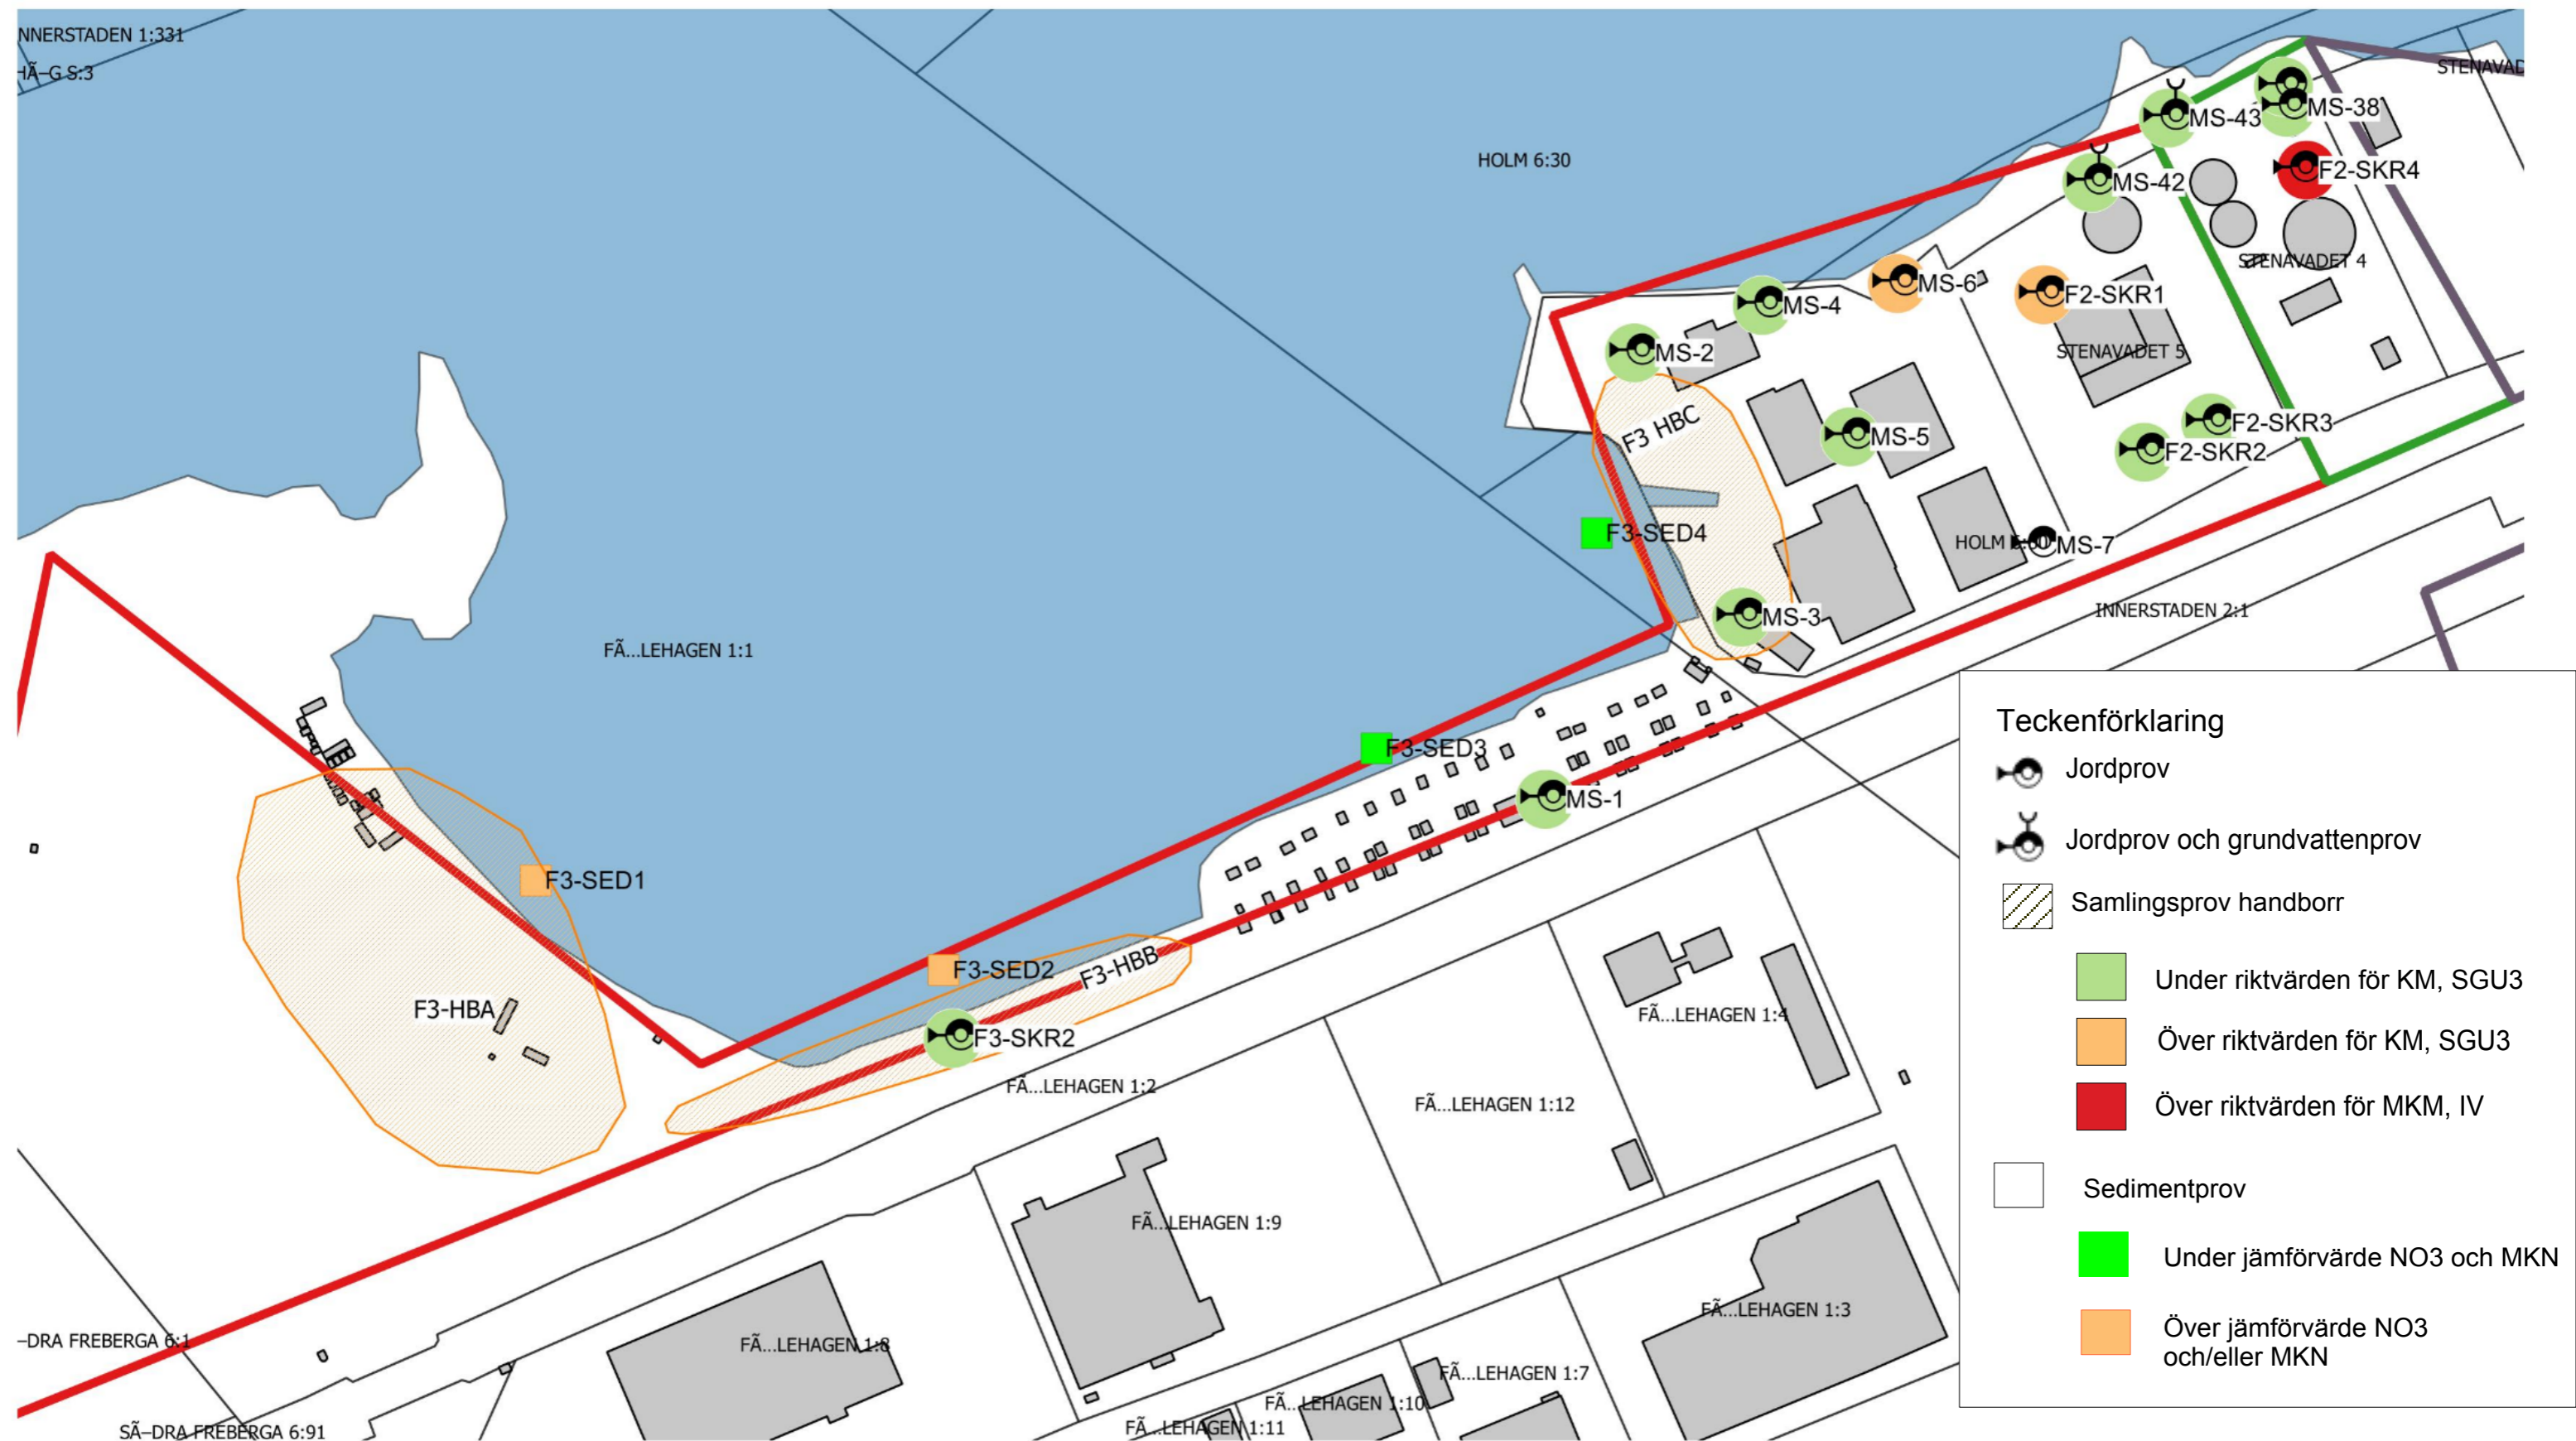
Ritning nr: Bilaga 5  
 Skala: ingen skala

Motala kommun, Södra stranden

Översiktligt resultat

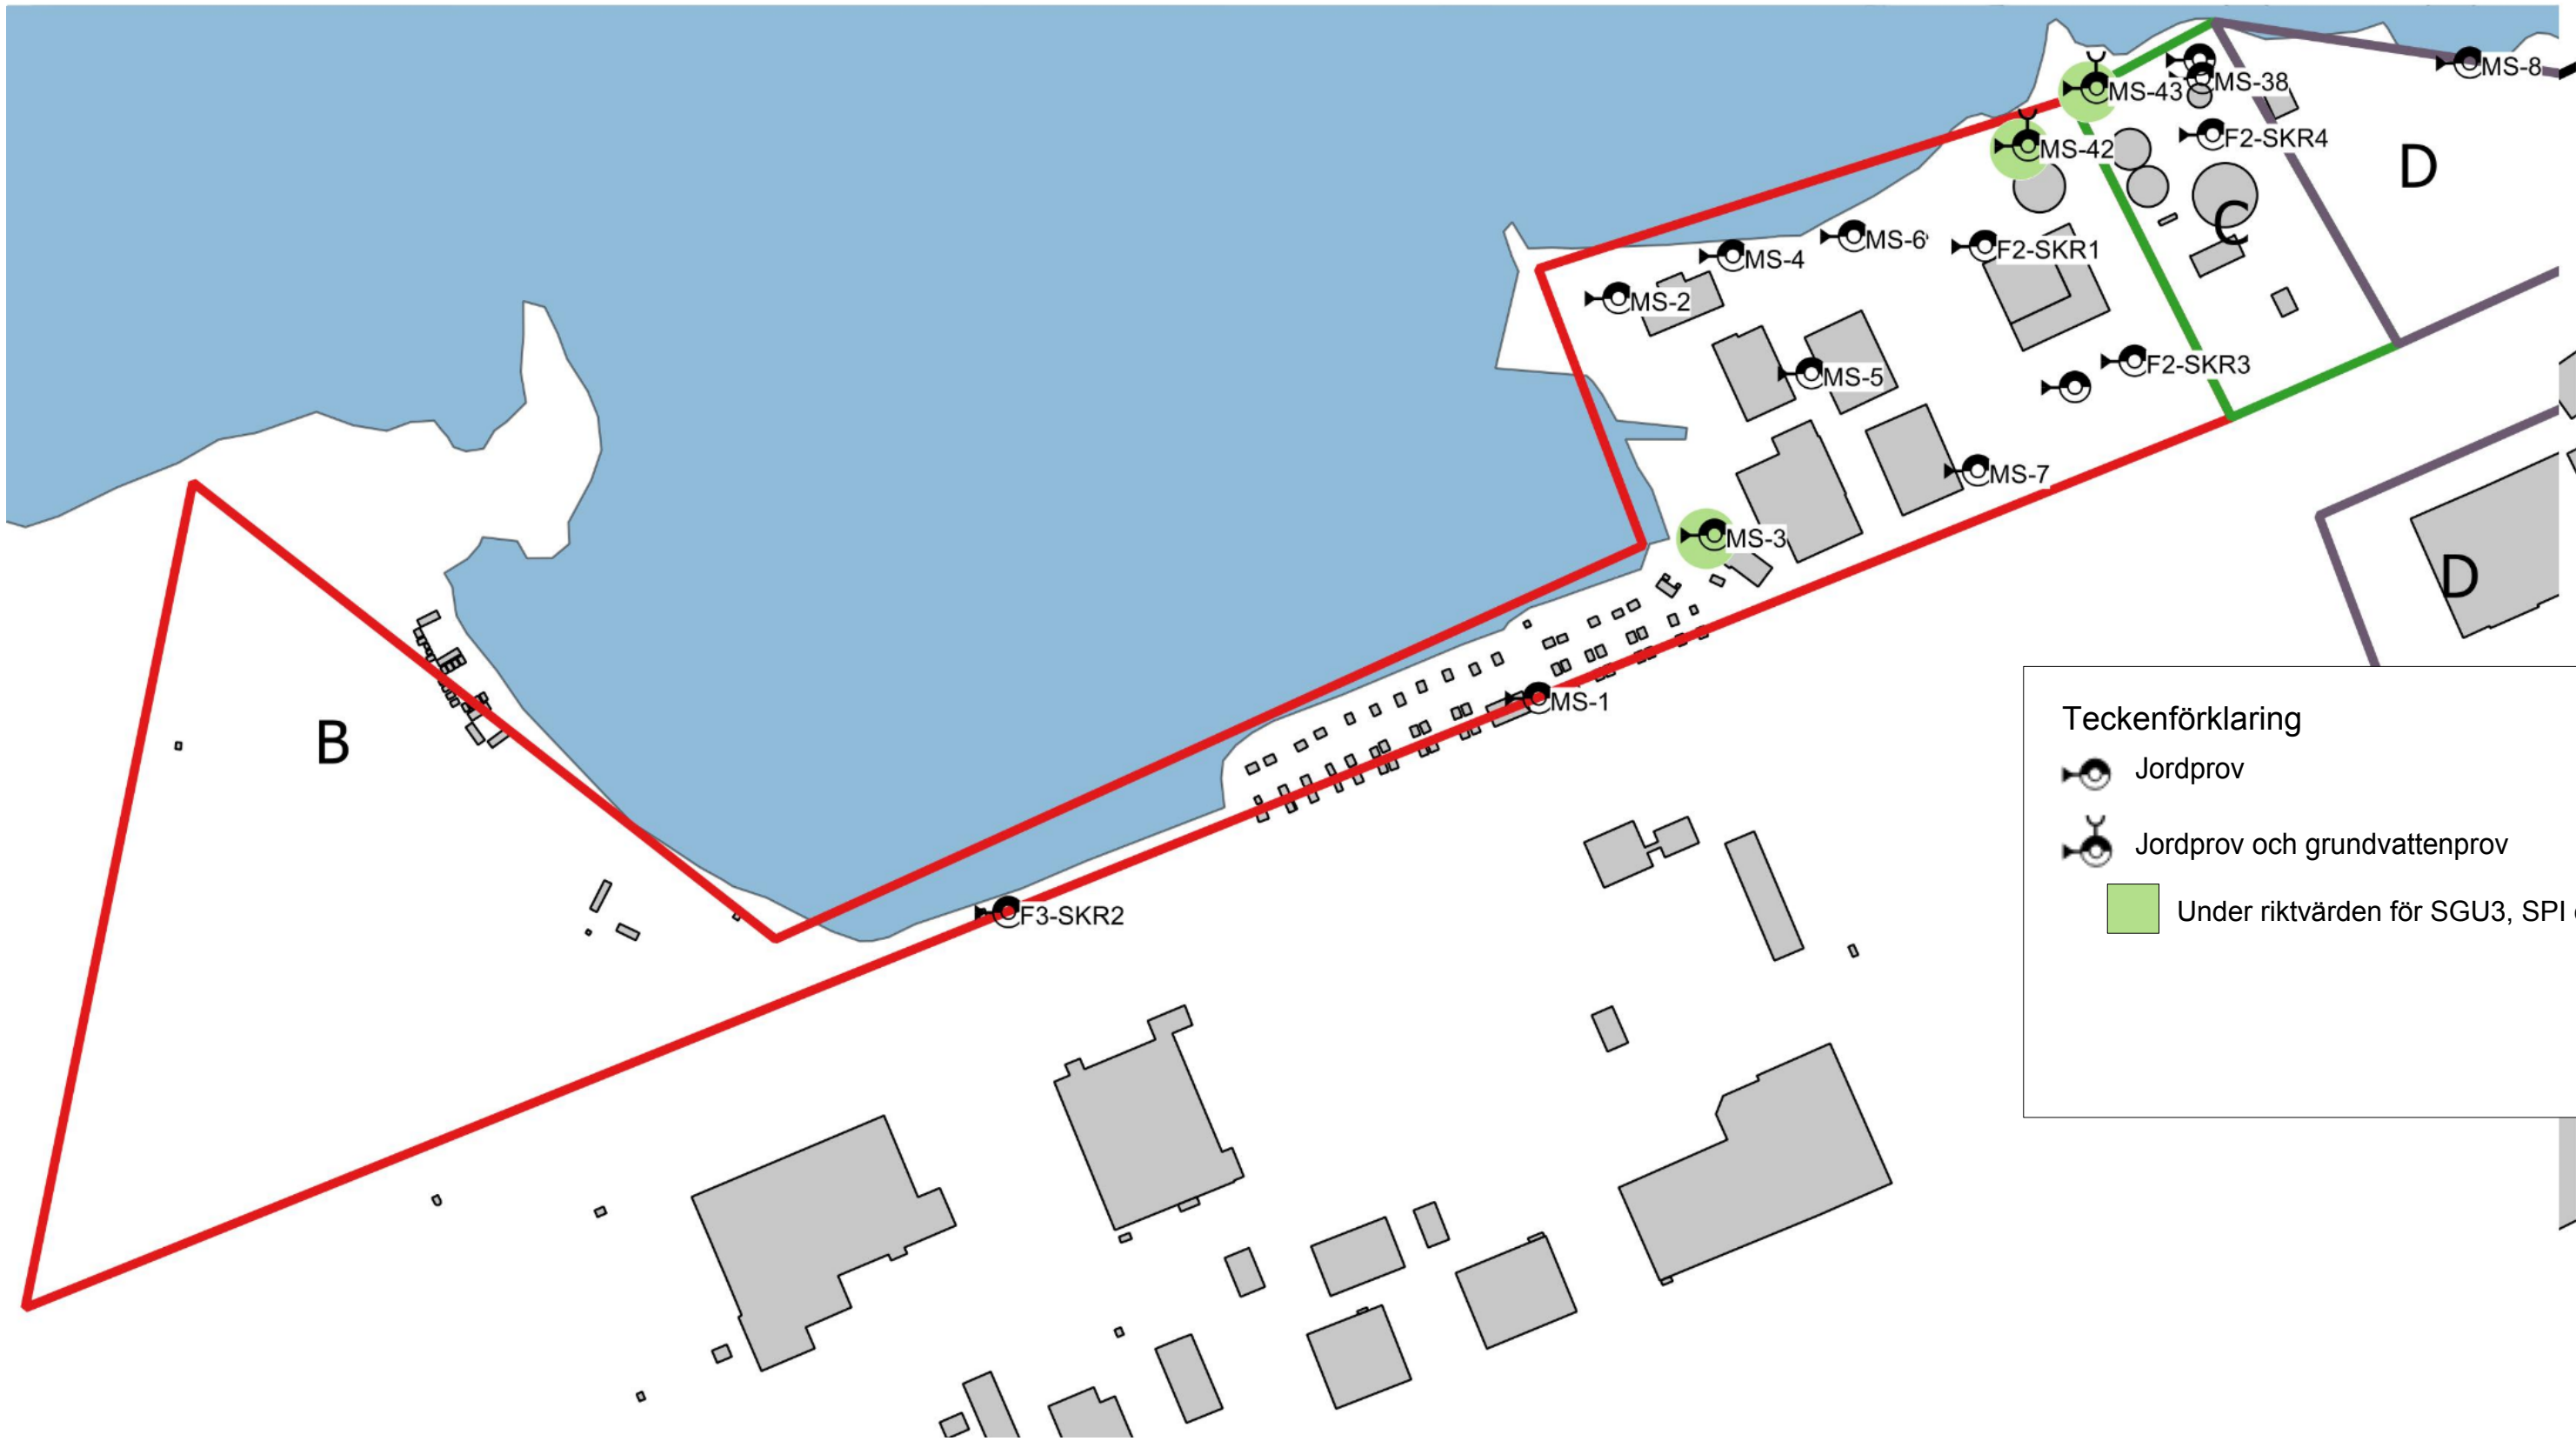
Ritning nr: Bilaga 5  
 Skala: ingen skala

**Resultat med avseende på oljekolväten**  
 Objekt: Delområde B  
 Uppdragsnr: 412416

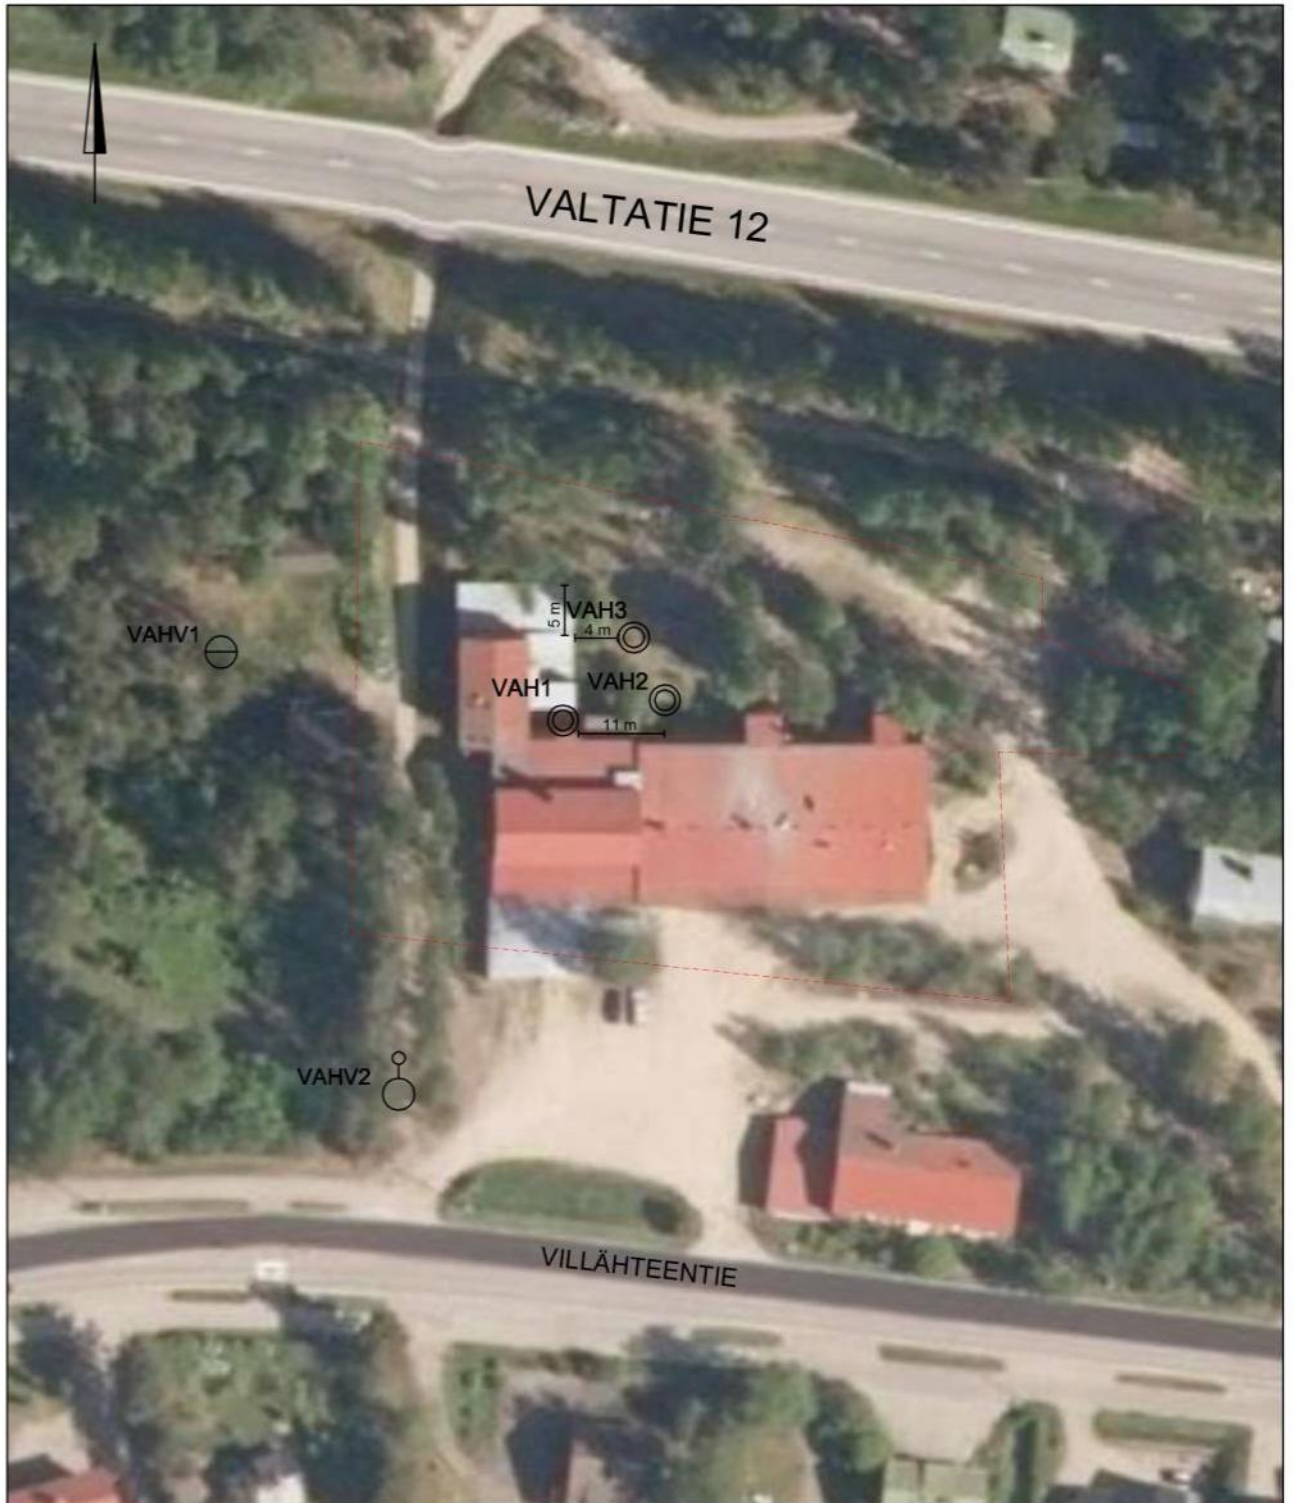
## YMP1190\_01 Tutkimuspisteet

- - - - - Kiinteistön raja
- VAH1 Porakairanäytepiste
- VAHV1 Talousvesikaivo
- VAHV2 Pohjaveden havaintoputki

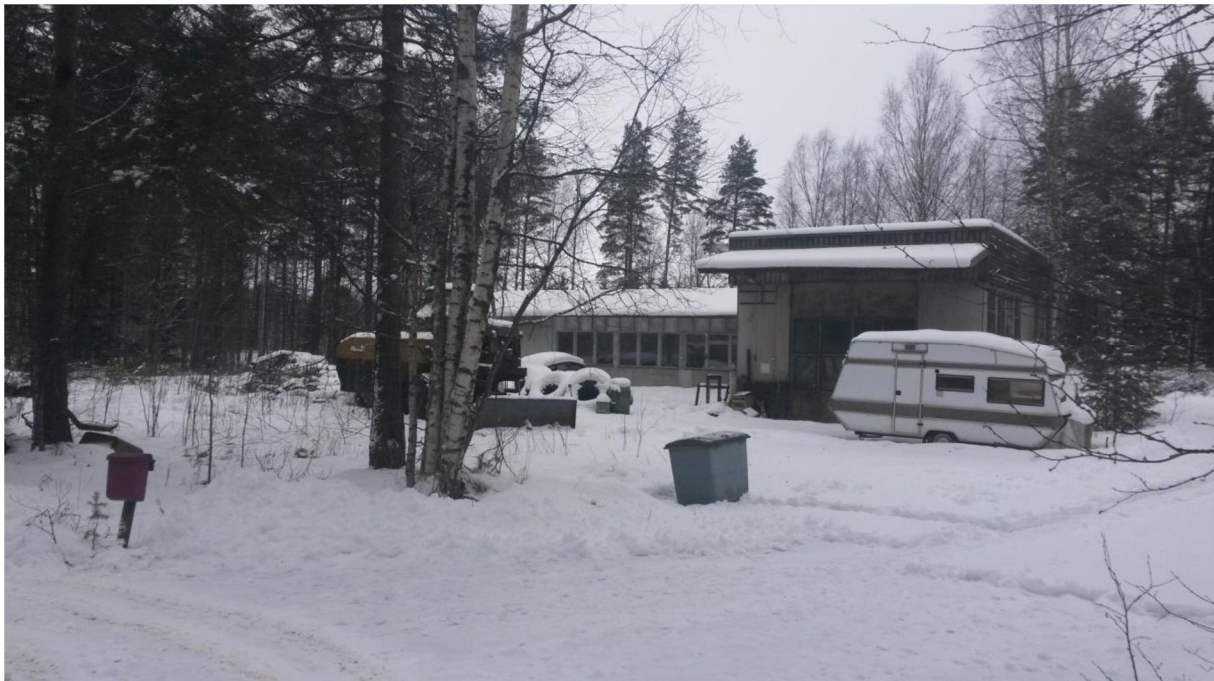
At the north border is a house and at the south border a service hall building.

South of the service hall is a 190m<sup>2</sup> concrete pavement used in service washing activities, that earlier has been covered by a roof. The yard is covered with gravel and grass.
