REPORT SITE INVESTIGATIONS AND RISKASSESSMENT

Deliverible D.T1.2.1 and D.T1.2.2

Miljötekniska markundersökningar inom Motalavikens södra strand

Motala kommun, Motala

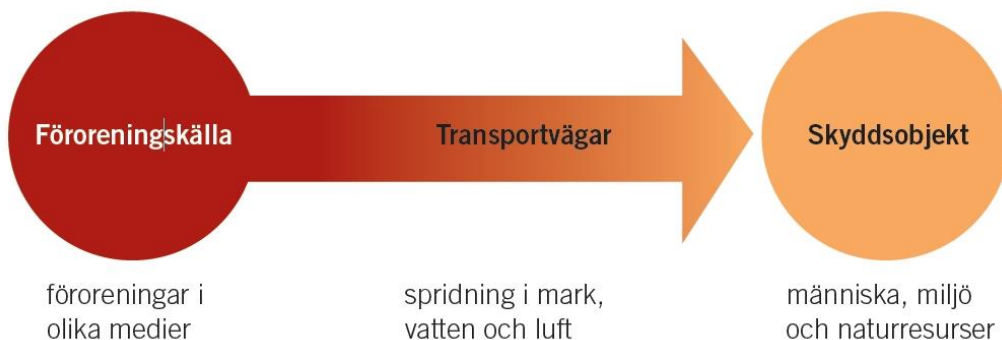
Figur 3. Orsakssambanden mellan en förorening och dess potentiella negativa effekter (Naturvårdsverket 2009a).

För att en miljö- eller hälsorisk skall föreligga krävs i första hand en föroreningskälla. Utöver det måste det finnas transportvägar och en receptor, det vill säga ett skyddsobjekt som kan påverkas av källan, se figur 3.

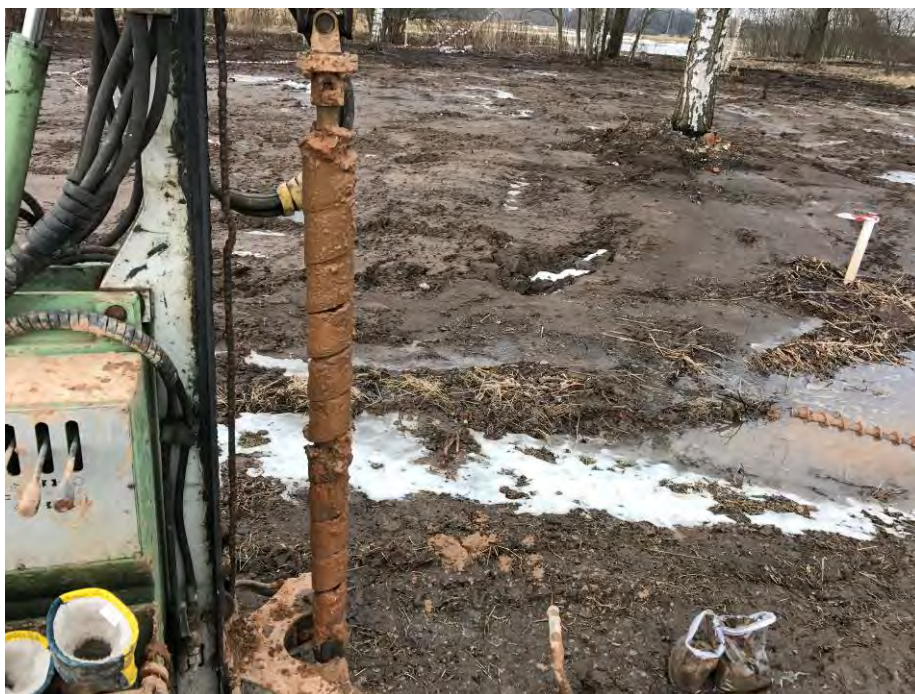
attēls Nr. 6

Darbos izmantota „Fraste” Terra-In pašgājēja urbšanas iekārta.

Urbšanas darbi ar mehānisko urbšanas iekārtu Fraste Terra-In

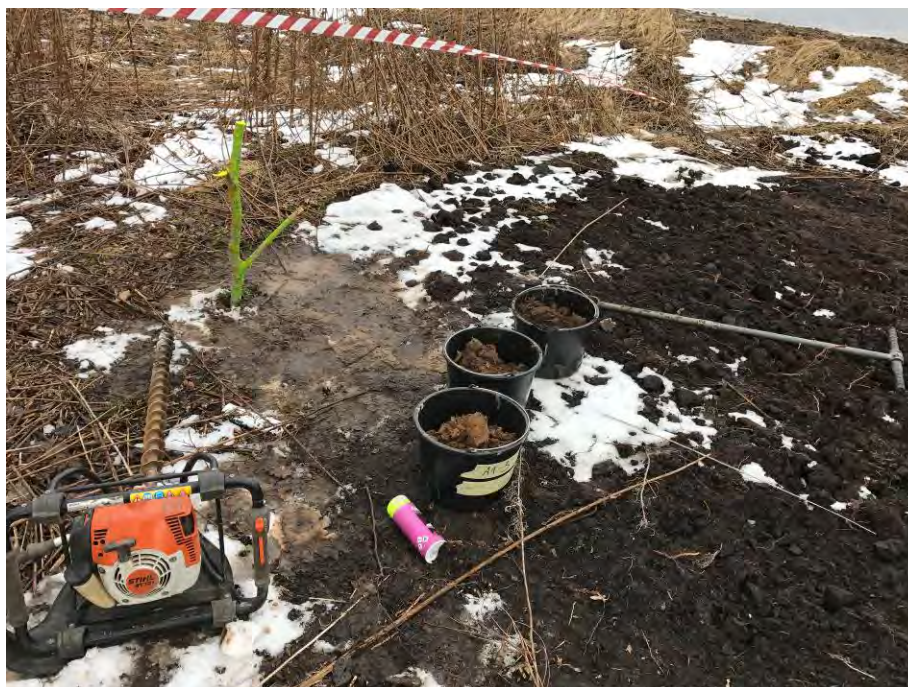
attēls Nr. 7

Augsnes paraugu noņemšanai izmantots rokas urbšanas agregāts Stihl BT – 121 (sasaluma caururbšanai) un Eijkelkamp rokas cilpurbis (paraugu noņemšanai).

Urbšanas darbi ar rokas urbšanas instrumentiem augsnes vidējo paraugu noņemšanai

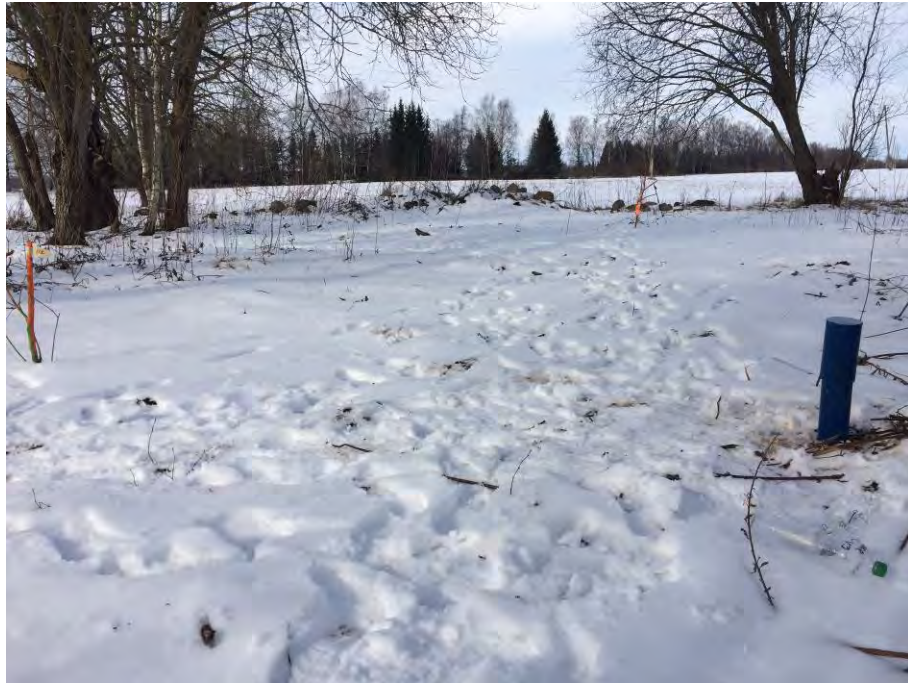
attēls Nr. 8

Atsevišķos no veiktajiem urbumiem tika ievietotas gruntsūdens monitoringa akas, kas sastāv no 63 mm ārējā diametra polivinilhlorīda caurules un perforēta tāda paša materiāla filtra tinuma ar 0.5 mm sieta aci. Filtra daļas garums ir 2.0 metri ar 35 cm garu nostādinātāju. Akas filtra daļa ierīkota rupjas smilts apbērumā virs kura ierīkots 0.5 m biezs bentonīta māla korķis.

Ar tērauda noslēgvāku aprīkota gruntsūdens monitoring aka

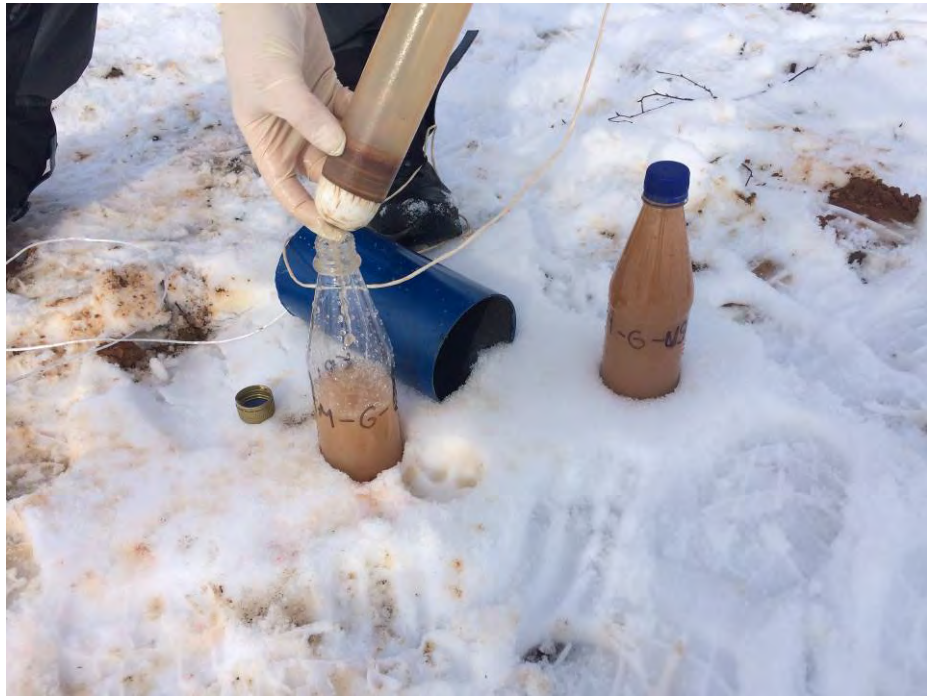
attēls Nr. 9

Gruntsūdens paraugi noņemti pēc LVS ISO 5667-11:2011 standarta 9 dienas pēc akas ierīkošanas - 09.03.2017.

Gruntsūdens paraugu noņemšana

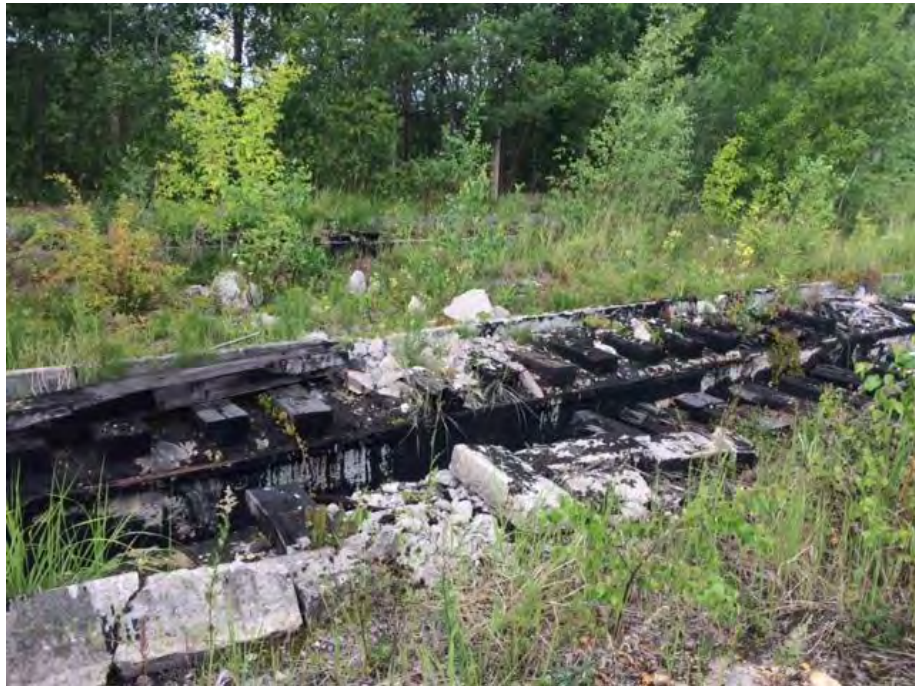
Image No. 2

The view to the railway embankment during the research works

The total territory of the site under research is approximately 1.2 - 1.5 hectares, however, research works have been performed in a smaller part of the territory - due to property right restrictions the research works could not be performed in the area of railway embankment. However, railway embankments usually are the most contaminated areas at such objects.

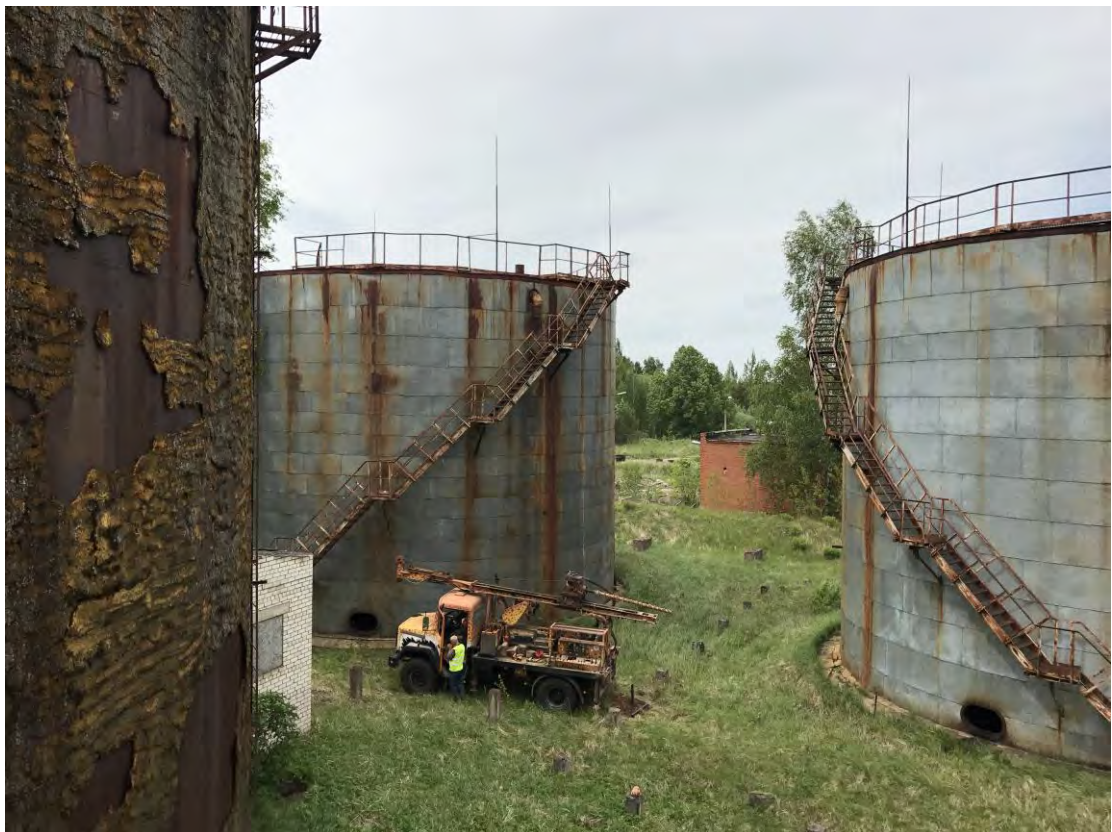
Image No. 7

Drilling works at the object on 7 June 2017.

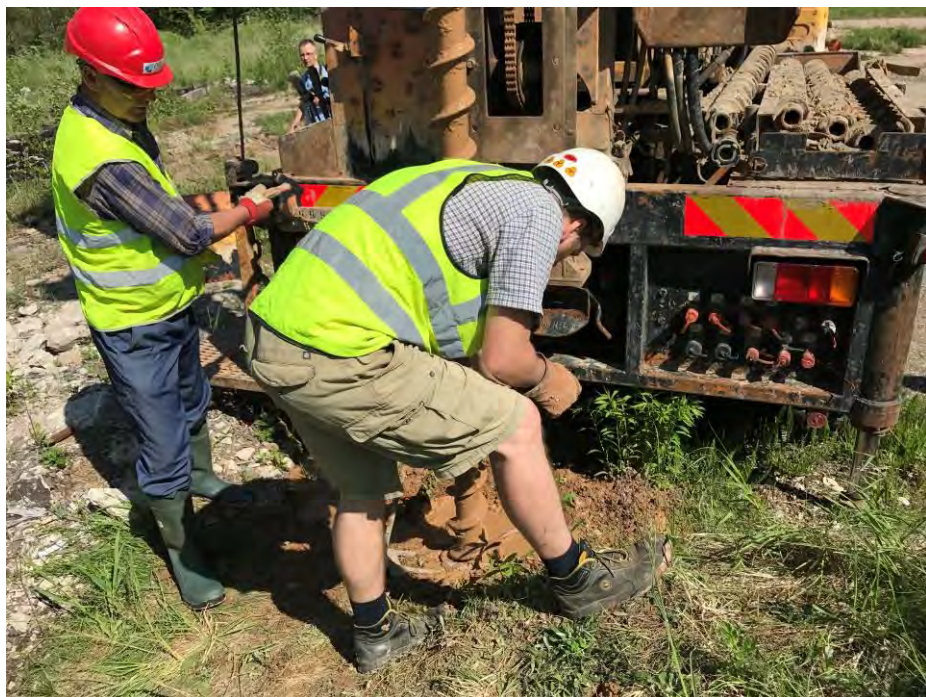
Image No. 8

1. *Nordmeyer DSB 3.5/1* on the basis of *Iveco* truck, spiral drilling with the D of 136mm (boreholes A, G)
2. „*Fraste*” *Terra-In* mobile rig, spiral drilling with the D of 80mm, core-drill method D89 mm (boreholes A)
3. Manual drilling set *Eijkelkamp*, loop auger drilling, D50 mm (boreholes A).
4. 2A2 on the base of *Iveco* truck, drilling with rinsing and drilling chisel 195 mm (boreholes DZ).

Drilling works with mechanic drilling rig *Nordmeyer*.

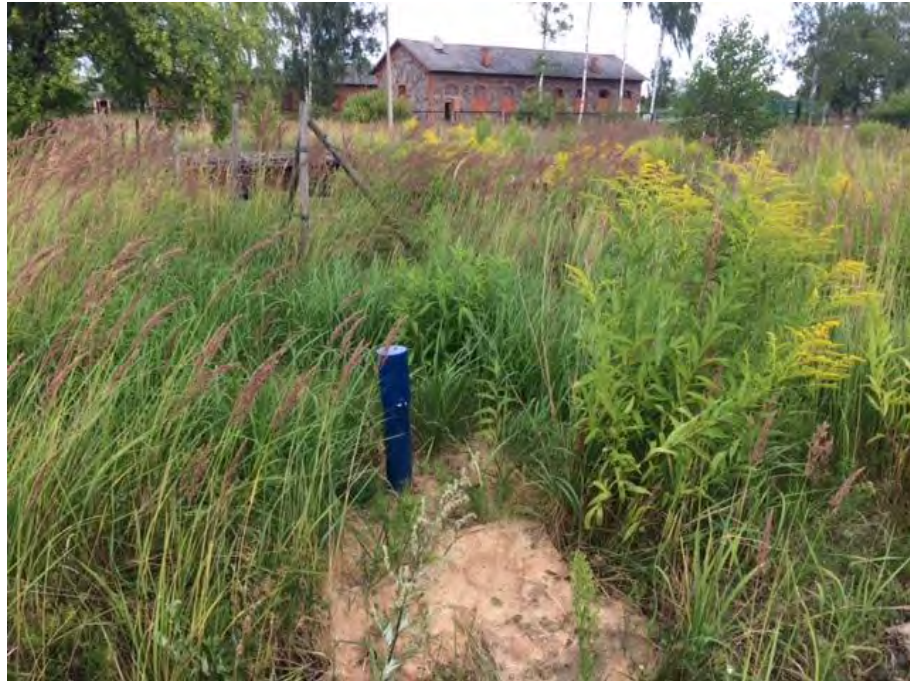
Image No. 9

The filter part of the well was installed in the filling of coarse sand, with a 0.5 m thick bentonite clay cap installed above it.

The cap of the groundwater monitoring well.

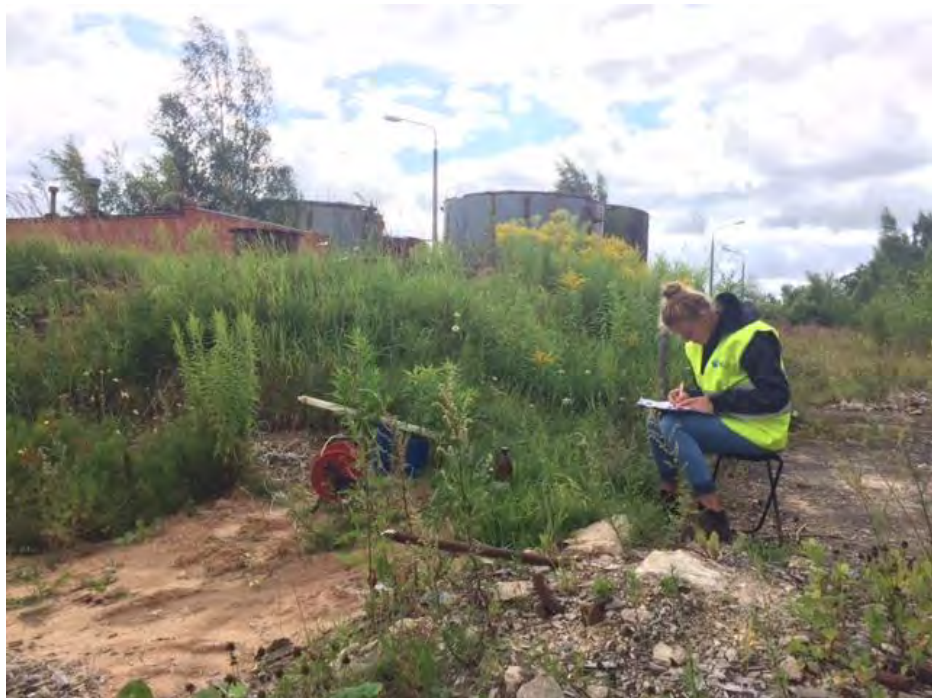
Image No. 10

Groundwater samples were collected in accordance with LVS ISO 5667-11:2011 standard in two phases - on 14 June 2017 and on 7 August of the same year. The generally accepted practices provide that in the wells, where a floating layer of oil products has been detected, samples are not collected, because it is considered that the intensity of contamination with oil products, as a result of which the so called a floating layer of oil products develops, will affect any other tested parameter and the obtained result will not be objective. Nevertheless, at the request of project partners, on 25 August 2017 a groundwater sample was separately collected from the borehole No. U-11.

Groundwater table level measurement and sample collection

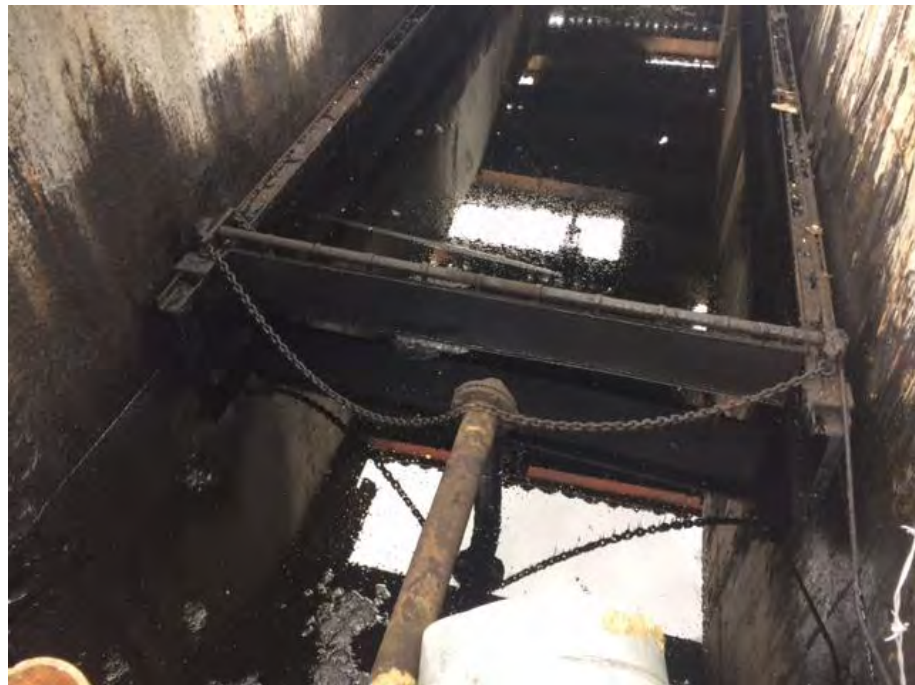
Image No. 12

- heavy fuel oil acceptance tank with approximately 280 m³
- oil product separator, approximately 90 m³
- subterranean tanks of unclear origin in the vicinity of U11 and G10 boreholes, approximately 25 m³
- an amount of mixture that cannot be determined in the undiscovered subterranean communications pipelines (rainwater sewers, industrial sewerage systems, pipelines connecting the railway embankment with pump station, pipelines of steam heating system), which could not be examined during the research works and will be found only during the works of infrastructure dismantling.
